# 交通安全環境研究所における 地方鉄道の踏切に関する取り組み

交通安全環境研究所  
交通システム研究部  
副部長 長谷川智紀

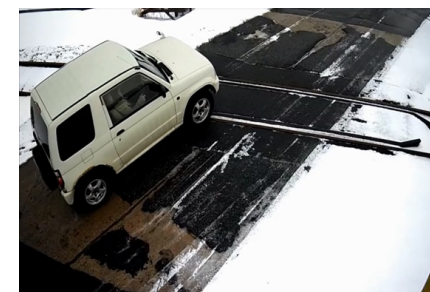
## ■踏切停滞検知機能

踏切を通行する自動車や歩行者等の映像から、画像解析技術を活用して踏切内の停滞を検知し、踏切が動作中の場合は障害物検知情報としてクラウドサーバーに伝送する。
